PM Naturvärdesinventering Bäck 3:20, Sörforsa Hudiksvalls kommun

Hudiksvalls kommun ska ta fram en detaljplan för fastigheten Bäck 3:20 i Sörforsa, Hudiksvalls kommun. Området är cirka 15 ha och tidigare obebyggt. En del av skogsbeståndet inom området har avverkats på senare år. Lektus AB har fått i uppdrag av Hudiksvalls kommun att inventera områdets naturvärden inom ramen för arbetet med detaljplanen.

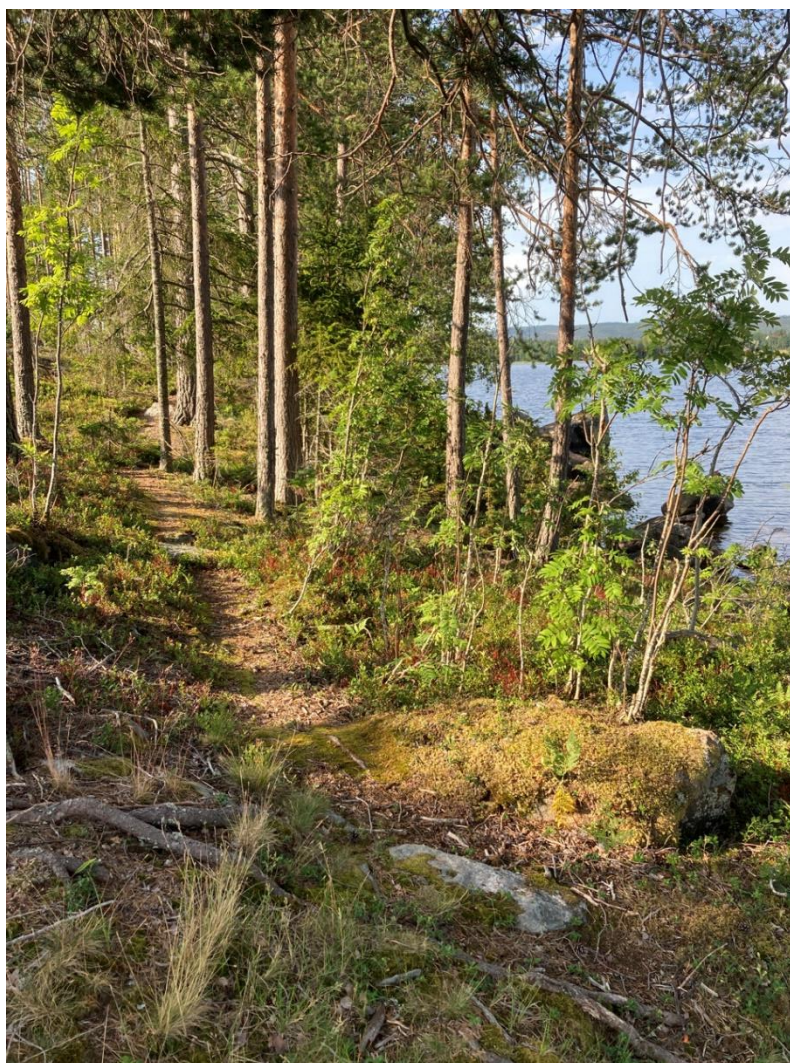
Figur 6. Trädridå mot Kyrksjön.

Naturvärdesklass 3, påtagligt naturvärde.

Beskrivning: Trädridå med yngre och medelålders träd. Tall, björk och gran. Visst inslag av asp, rönn, sälg och en. Blåbär, ljung, örnbräken och krustätel i fältskiktet. Området ligger inom strandskyddat område. Bland annat drillsnäppa(NT) och större hackspett noterades vid besöket. Se även karta figur 17 sidan 19.

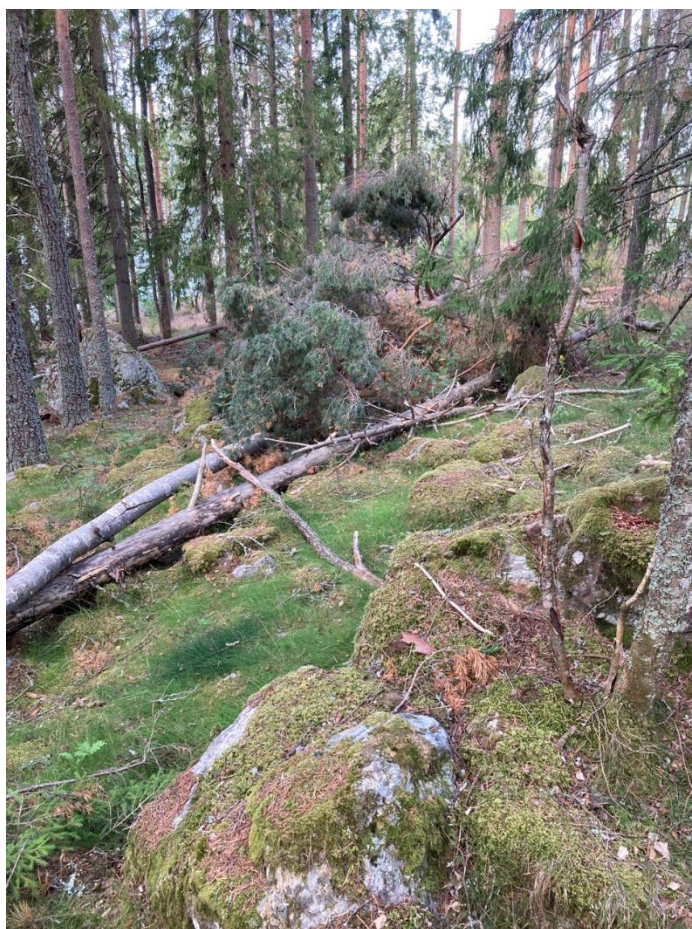
Figur 7. Område 2. Barrdominerad, blockig, sluttning mot sjön.

Naturvärdesklass 3, påtagligt naturvärde

Beskrivning: Skogsbeklädd, blockig, sluttning ner mot Kyrksjön. Området ligger inom strandskyddat område. Gran och tall dominerar trädskiktet men här finns också björk, lönn, rönn, asp, gråal, sälg och klibbal. Förekomst av död ved. Fältskiktet är svagt utvecklat men blåbär, flenört, vitsippa, stensöta, ekbräken och liten blåklocka noterades vid besöket. I strandkanten hittades till bland annat kärresilja och sjöfräken. En storskrake simmade förbi. Området nås via stigar från samhället. Vindskydd med grillplats. Se även karta figur 17 sidan 19.

De strandnära områdena i söder och väster är värdefulla särskilt för friluftslivet. Det är värdefullt om tillgängligheten kan bibehållas och gärna förbättras. Idag finns två bra stigar till vindskyddet i Skolskogen, område 2 i inventeringen. En svagt upptrampad stig fortsätter till den västligaste udden väster om Bergnäset.

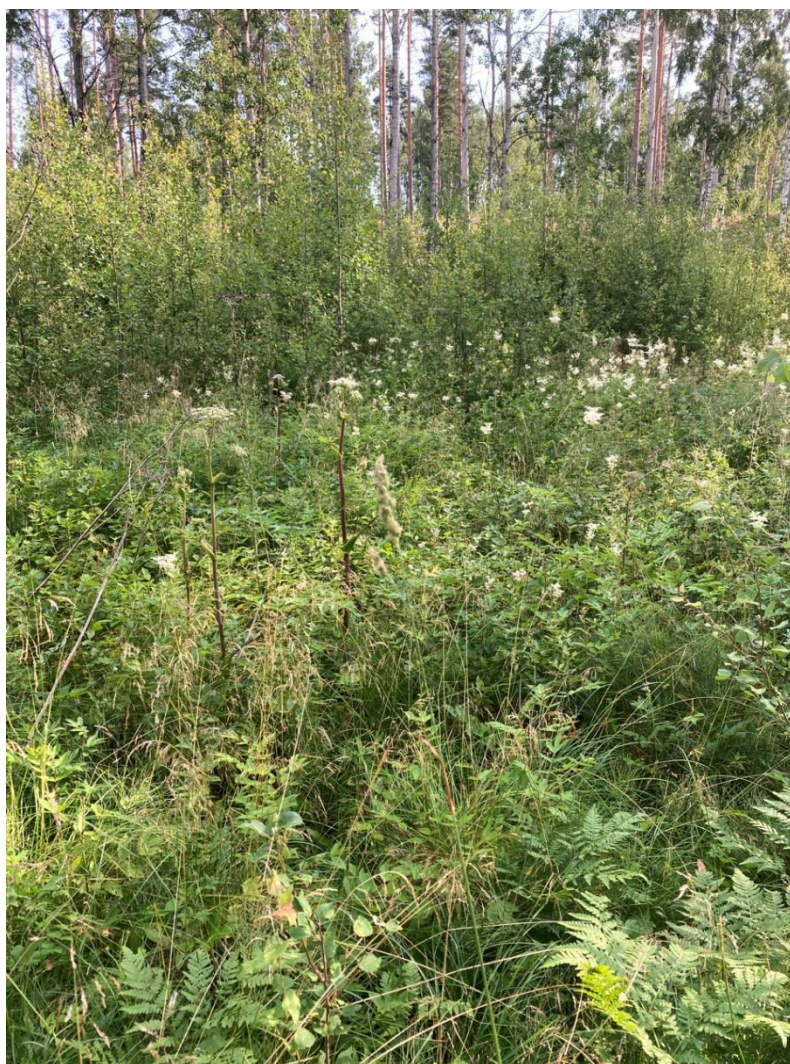
Figur 10. Våtmark med bland annat högvuxna gräs, älggräs, örnbräken och strätta.

Beskrivning: Sänka med våtmark och en tydlig vattendelare. Östra delen av våtmarken avvattnas via en liten bäck till Kyrksjön. Bäckens bedöms inte hålla vatten året runt. Östra delen av våtmarken avvattnas via ett dike som vid besökstillfället var torrt. Träd saknas till stor del utom längs bäckfåran. En del sälg och björksly förekommer. Fältskiktet är frodigt. Här finns bland annat älggräs, högvuxna gräs, kärrtistel, strätta, liljekonvalj, örnbräken och stor blåklocka. Se även karta figur 17 sidan 19. Motivering: Visst biotopvärde och visst artvärde ger tillsammans klassningen påtagligt naturvärde.

Våtmarken i områdets södra delar, område 3 i inventeringen, är värdefull att bevara. Den kan vara lämplig att avleda dagvatten till. Man bör då se till att skydd finns mot föroreningar och att dagvattnet innan det avleds till våtmarken passerar en oljeavskiljare eller utjämningsdamm med reningsfunktion. Idag dräneras våtmarken dels via bäcken i sydöst dels via ett dike i västra delen av våtmarken. Man bör undersöka möjligheten att få allt vatten från våtmarken att endast dräneras via bäcken genom att lägga igen diket i väster. Det tillsammans med ett ökat flöde av rent dagvatten kan stärka bäckens naturvärden.
