| Objekt<br>HIAB AB och Mekanotjänst i Hudiksvall<br>AB | | Upprättad (namn)<br>Karolina Flemström, Golder<br>Associates AB | (datum)<br>2014-08-28 |
| IDnr<br>F2184-0121 | Kommun<br>Hudiksvall | Senast reviderad (namn) | (datum) |

| <b>Inventeringsfas enligt MIFO</b> | Fas 2 |

| <b>Bransch</b> | Verkstadsindustri med halogenerade lösningsmedel |

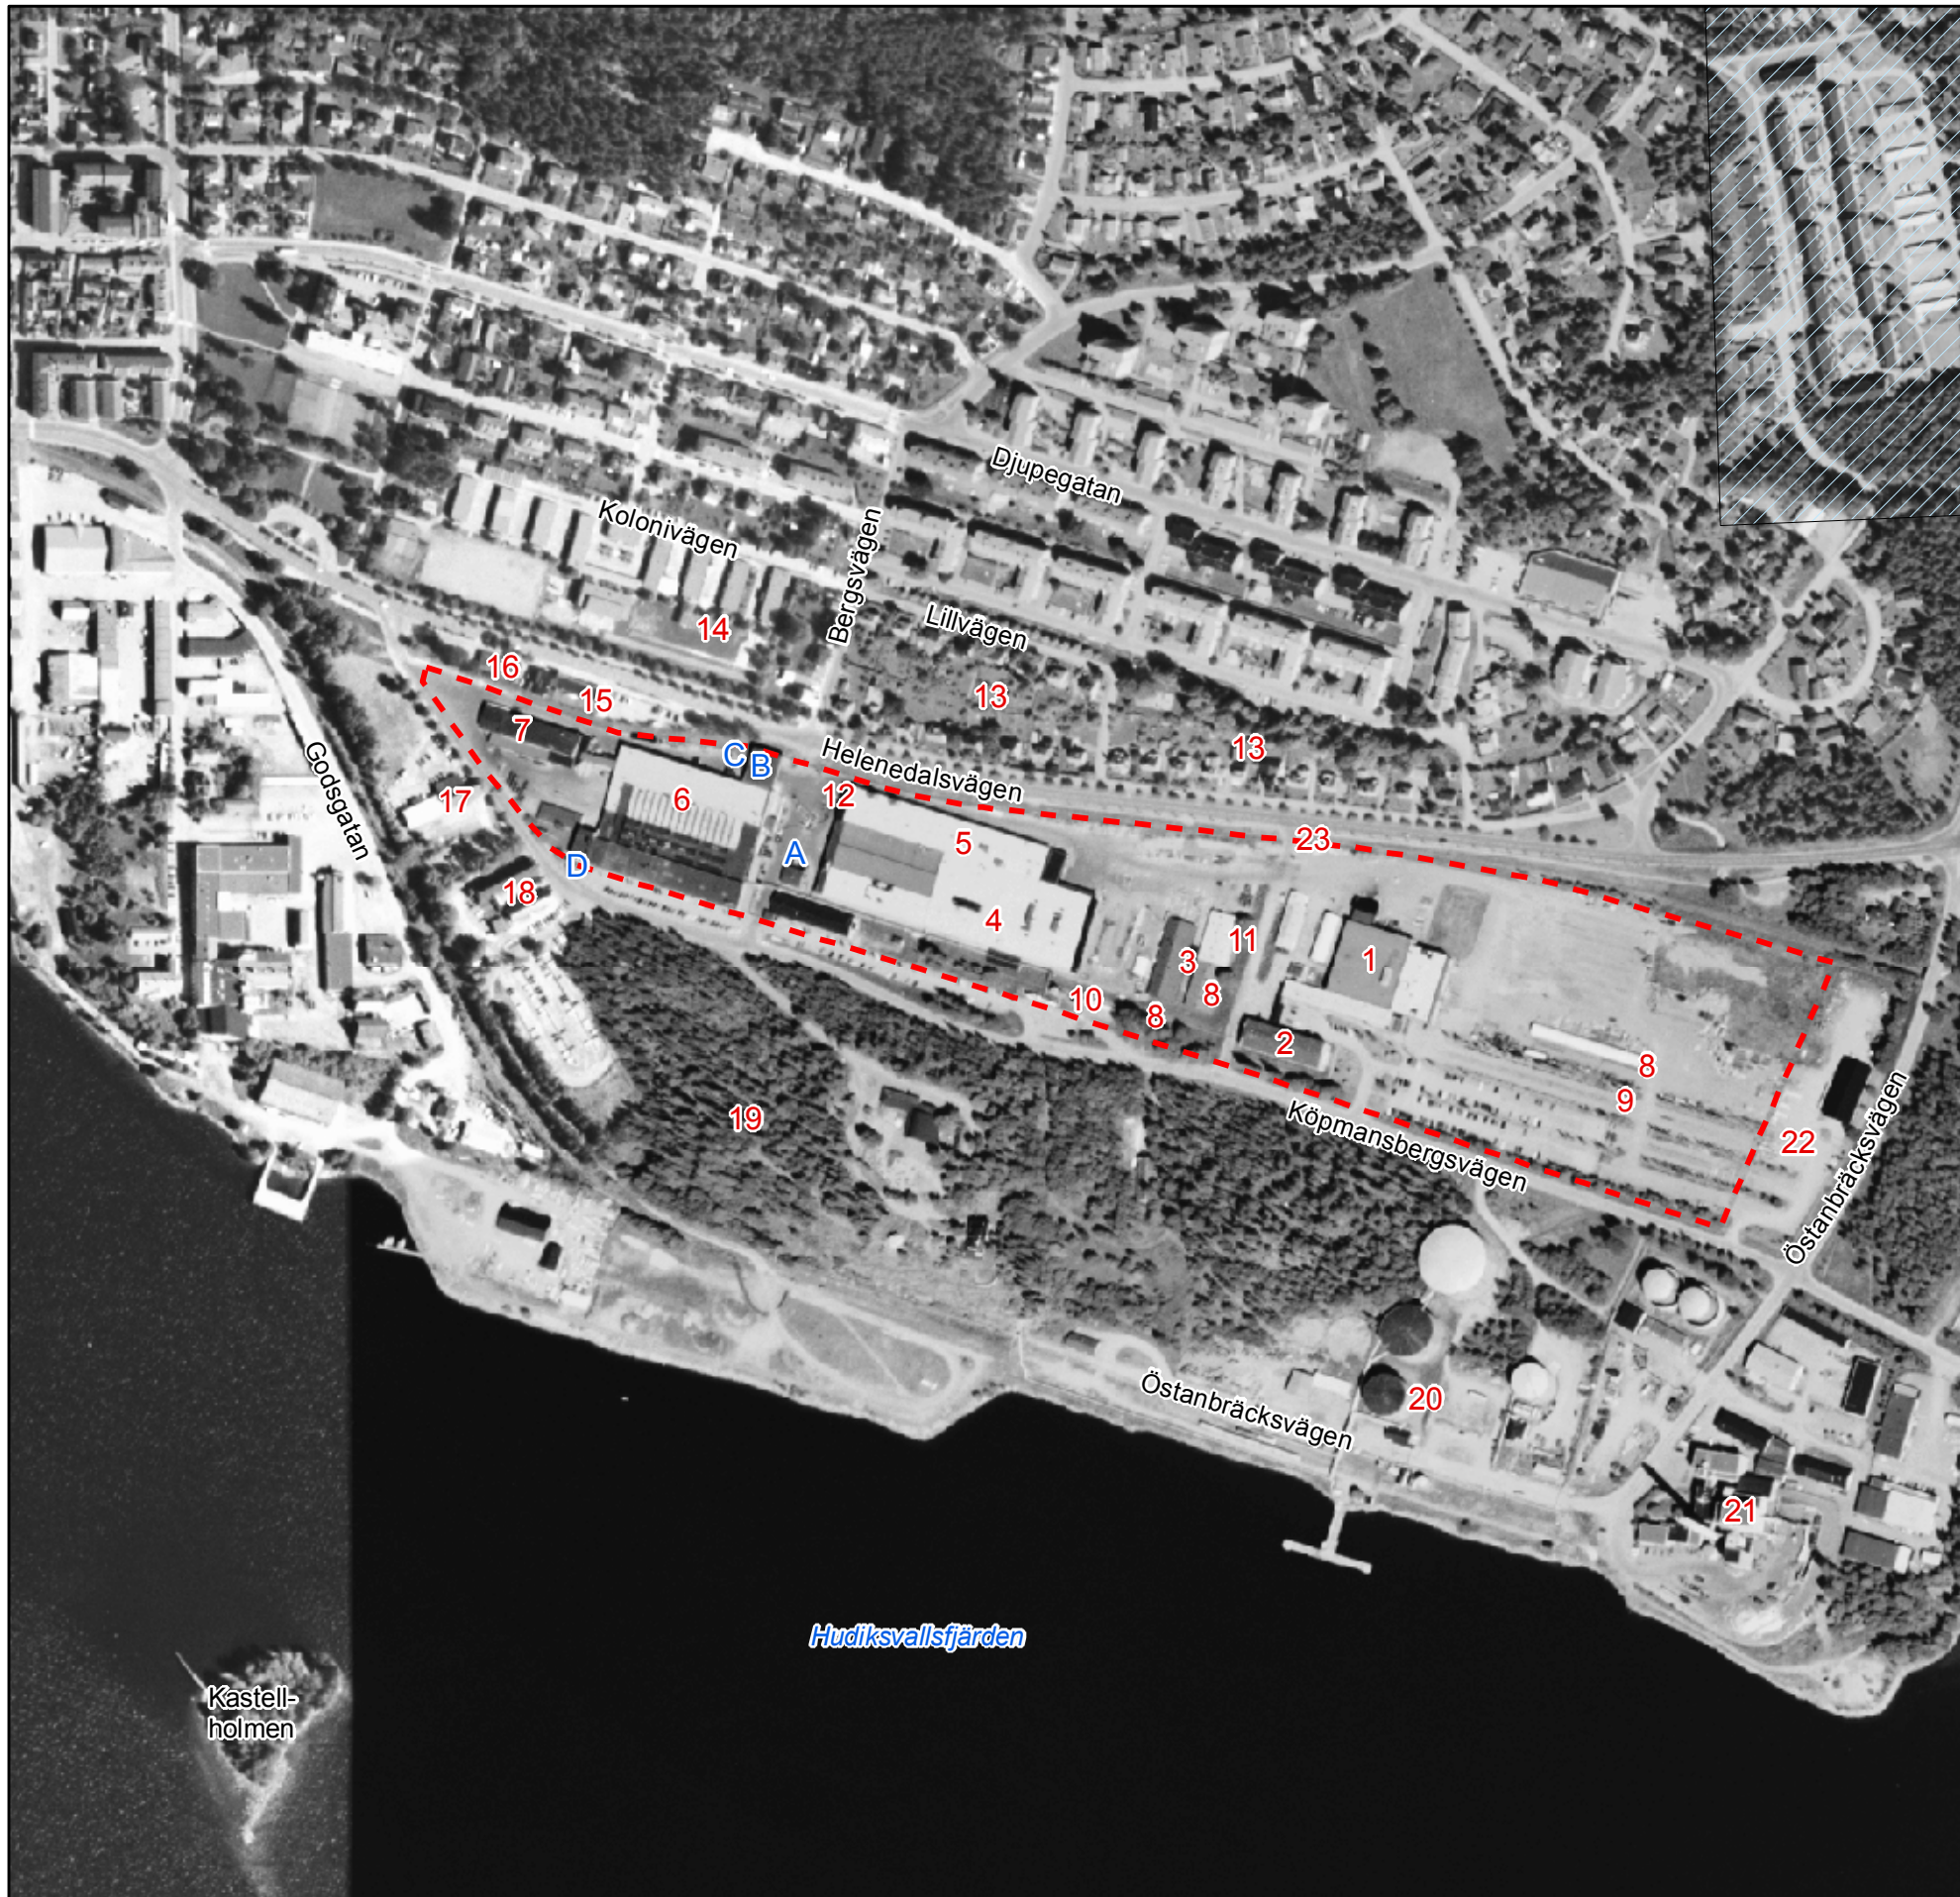
Legend

site border

1. Laboratory, prototype workshop testing (by 10)
2. Office (Construction, Market, Adm.) (by 20)
3. Storage
4. Component workshop (by 4)
5. Paint shop
6. Assembly (by 2)
7. Goods delivery
8. Solid waste containers
9. Hazardous waste in container
10. Gas depot
11. AST heating oil
12. BT Truck
13. Residential area
14. School
15. Paint retail
16. Office
17. Workshops for disabled people (Resursen)
18. Tool workshop (Profix) and a chimney sweeping company
19. Summer recreation area
20. Oil depot
21. Municipal heating plant
22. Wire and cable packaging
23. Industrial railway
